## Prüfbericht Nr. PB 1.2/14-004-1

vom 07. Februar 2014

**Gegenstand:** Zugversuche an Holzfertigteilankern (HFA)

**Auftraggeber (AG):** BGW-Bohr GmbH  
Transportanker- und Haftmagnetsysteme  
Kastanienstraße 10  
97854 Steinfeld

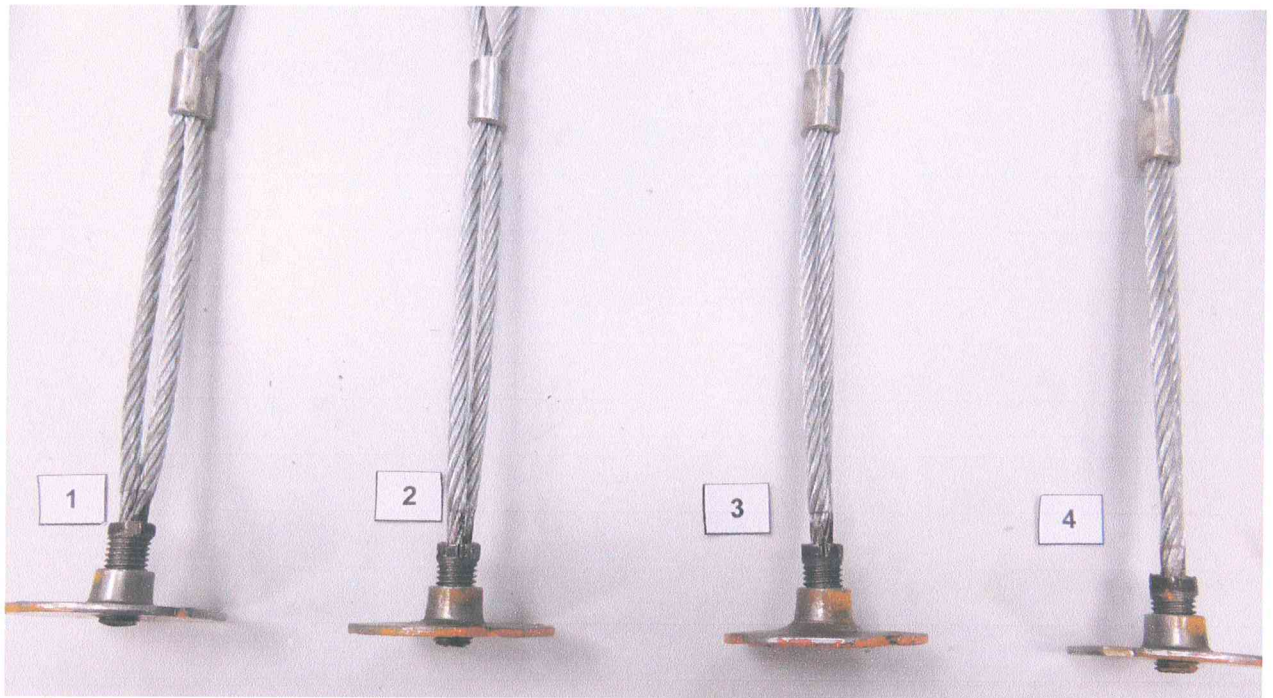
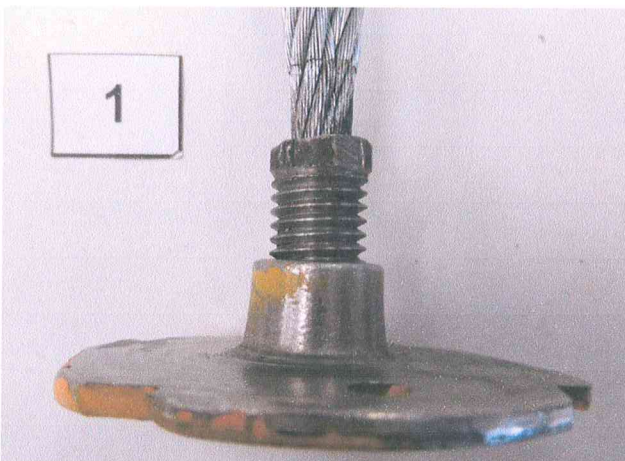
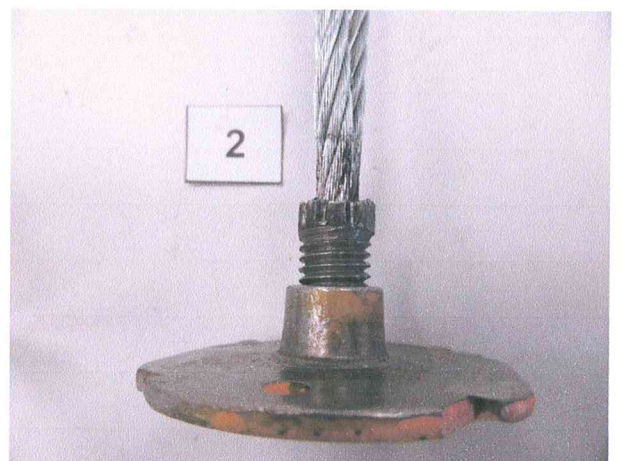
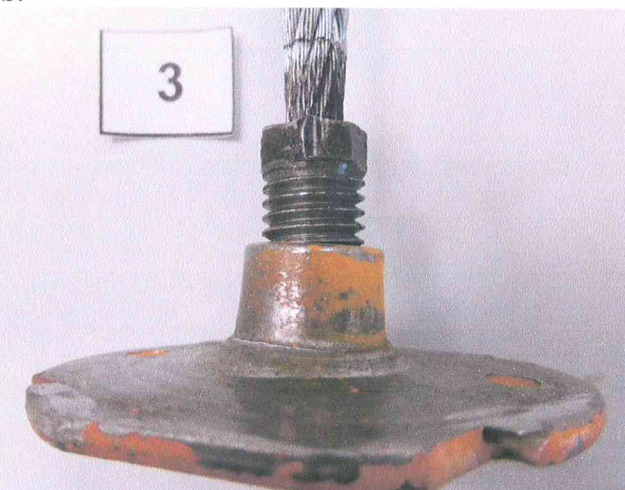
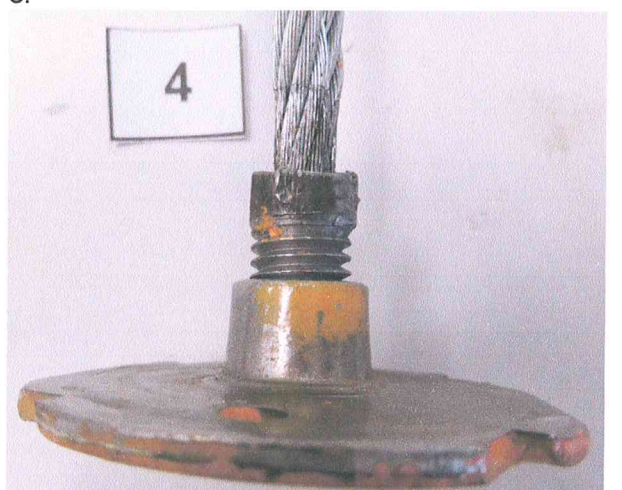
| Probe<br>Nr | System HFA M12-0,5t | | System HFA M16-1,2t | | System HFA M20-2,0t | |
|---|---|---|---|---|---|---|
| 1 | 56,00 | Seilschlupf<br>im Gewindestück | 79,20 | Bruch des<br>Einschlagankers | 83,20 | Bruch des<br>Einschlagankers |

Bild 4: Probenversagen – Transportsystem HFA M12 -0,5 t infolge Seilschlupf im Gewindestück

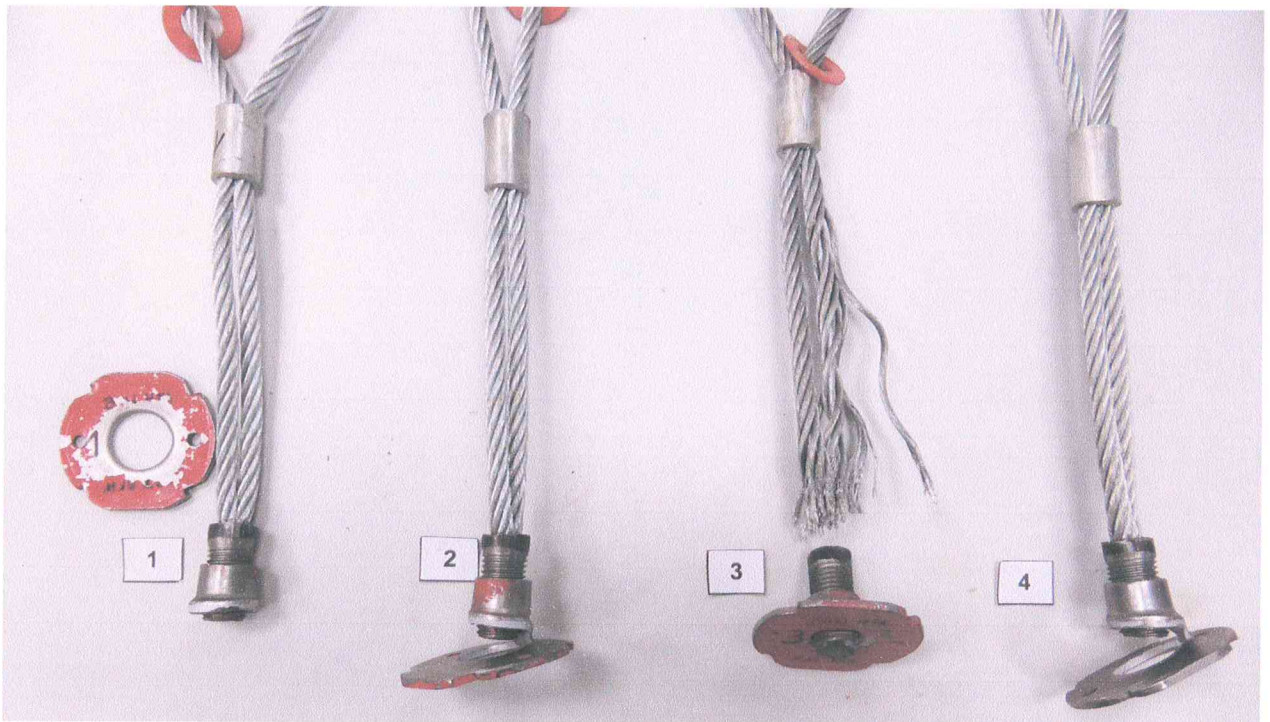
a: Übersicht

| Probe<br>Nr | System HFA M12-0,5t | | System HFA M16-1,2t | | System HFA M20-2,0t | |
|---|---|---|---|---|---|---|
| 3 | 57,43 | | 59,56 | Seilbruch | 83,15 | |
| 4 | 49,69 | | 81,07 | Bruch des<br>Einschlagankers | 83,72 | |

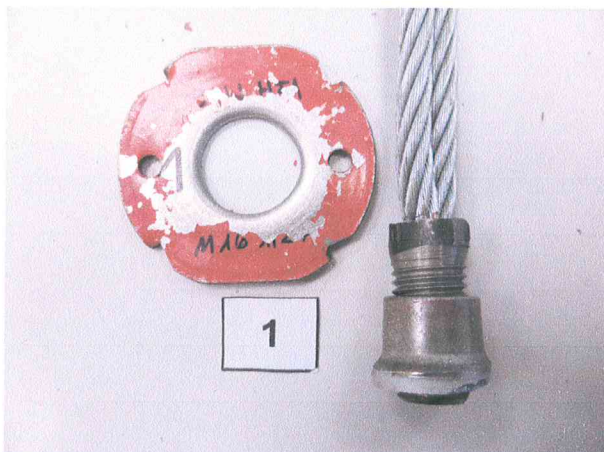
b: Bruch des Einschlagankers

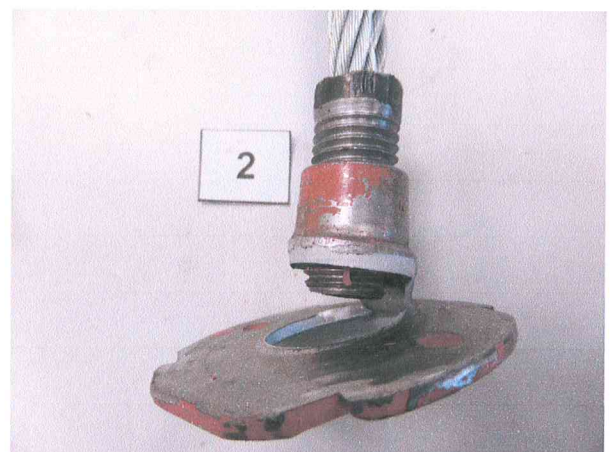
c: Bruch des Einschlagankers

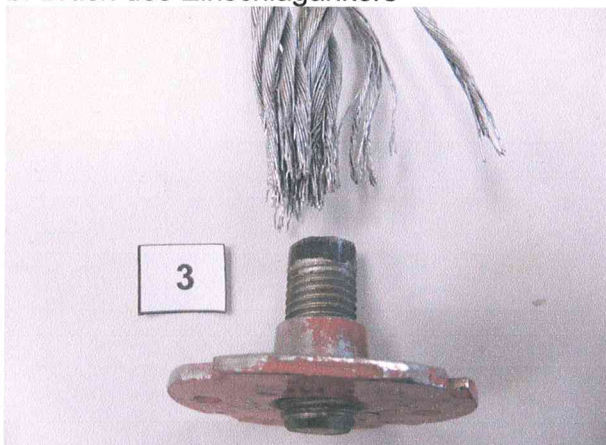
d: Seilbruch

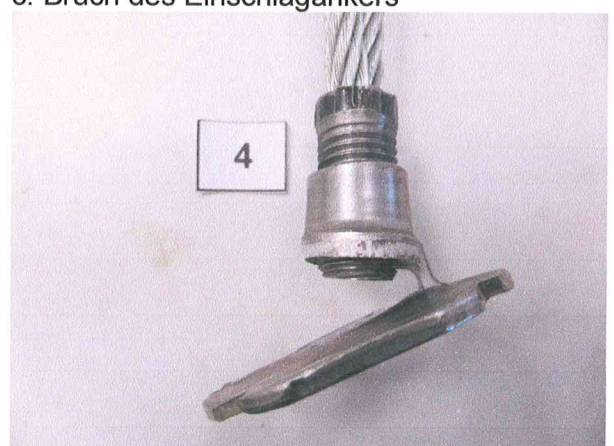
e: Bruch des Einschlagankers

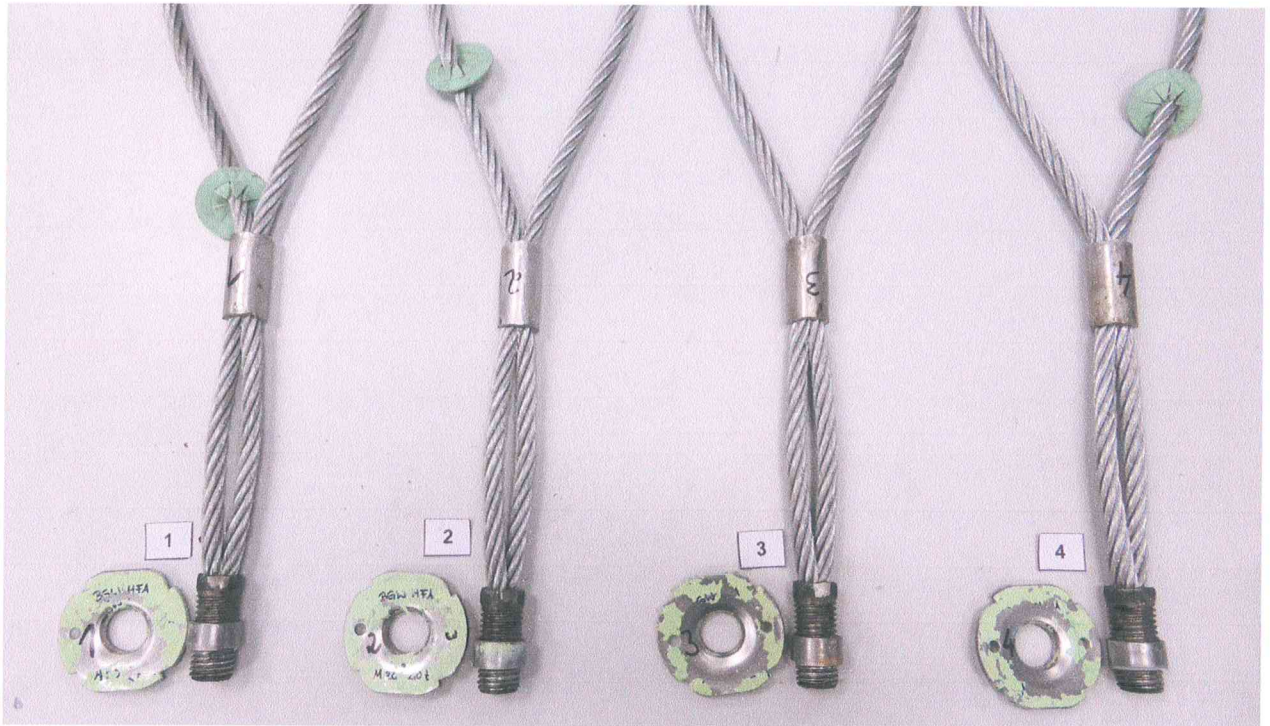
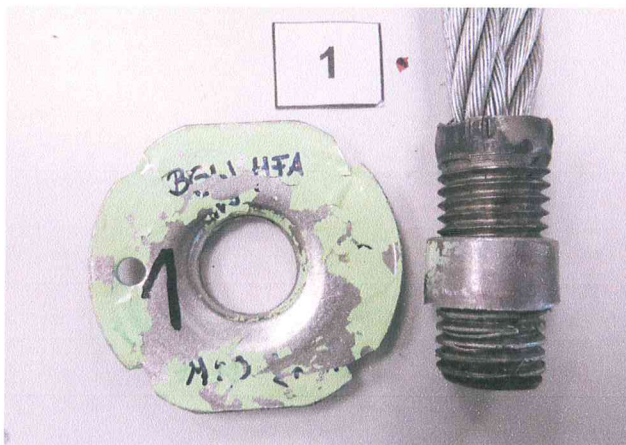
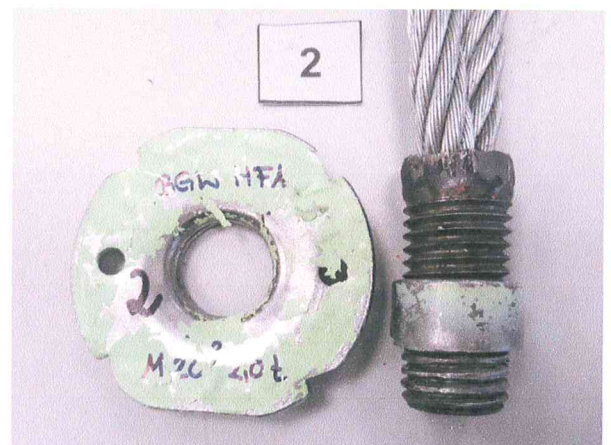
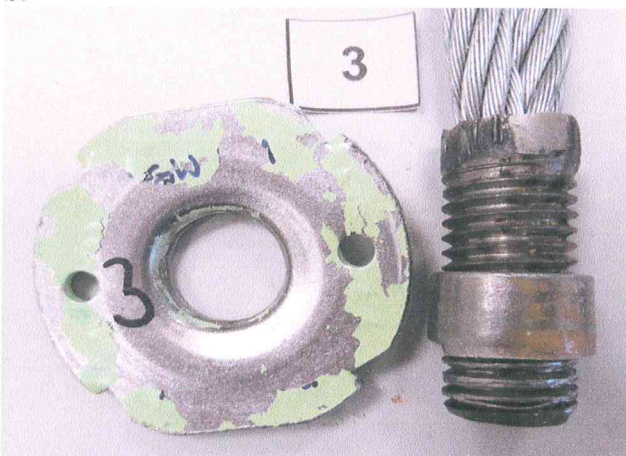
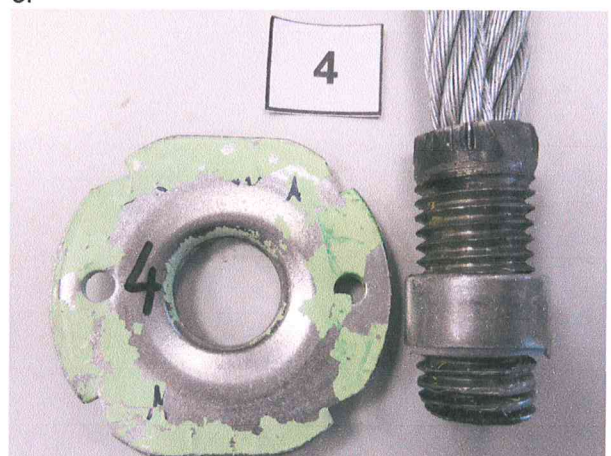
Bild 6: Probenbrüche – Transportsystem HFA M20 – 2,0 t infolge Bruch des Einschlagankers
